**NUOVA BRAVO 1.4 16v LINKE ODER RECHTE LUFT- MISCH-
/VERTEILERKLAPPEN A.U.E., BEI AUSGEBAUTEM
KLIMAANLAGEGEHÄUSE 5040C86**

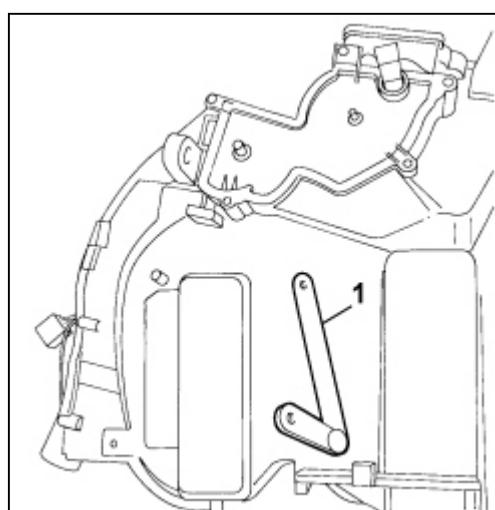
1. Verteilerklappe zu den Rücksitzen entfernen.

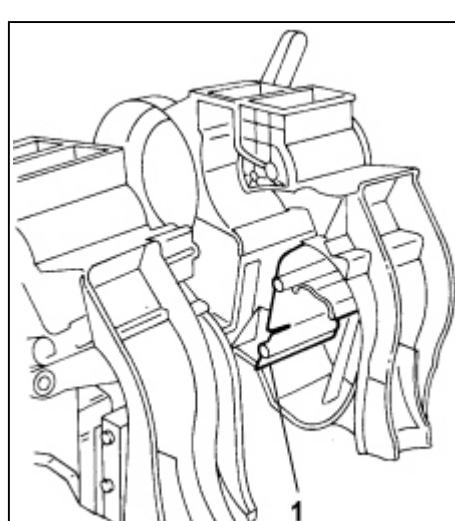
1. Gestänge des rechten Mischluftmotors entfernen.

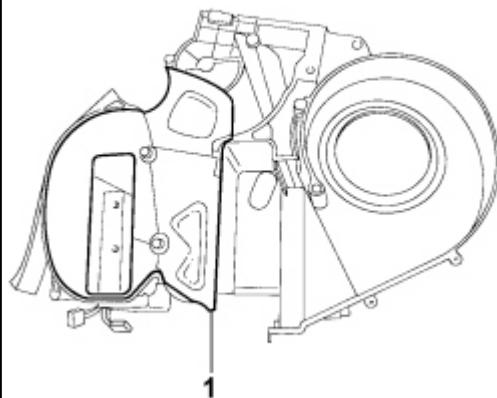
1. Rechte Mischluftklappen entfernen.

1. Trennwand DUAL-ZONE entfernen.

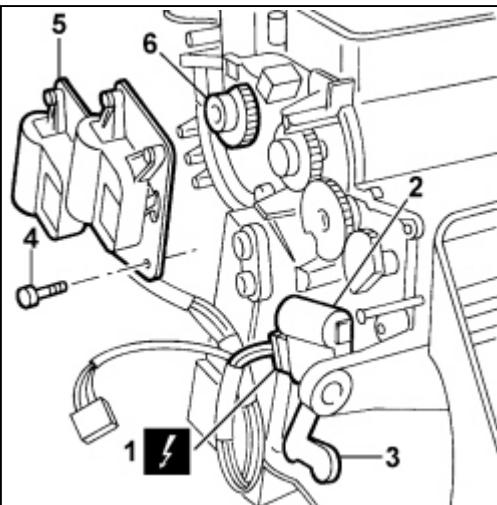
1. Elektrischen Stecker des linken Mischluftmotors trennen.

Bezeichnung	Steckverbinder
1	STELLER LINKEN MISCHLUFTKLAPPE	Siehe N078 STELLER LINKEN MISCHLUFTKLAPPE

- Befestigungsschrauben des linken Mischluftmotors lösen.

2. Linken Luftmischermotor entfernen.

3. Gestänge des linken Mischluftmotors entfernen.
